Tip 6. Relæ til Overgear og Benzinpumpe

af Martin Odgaard

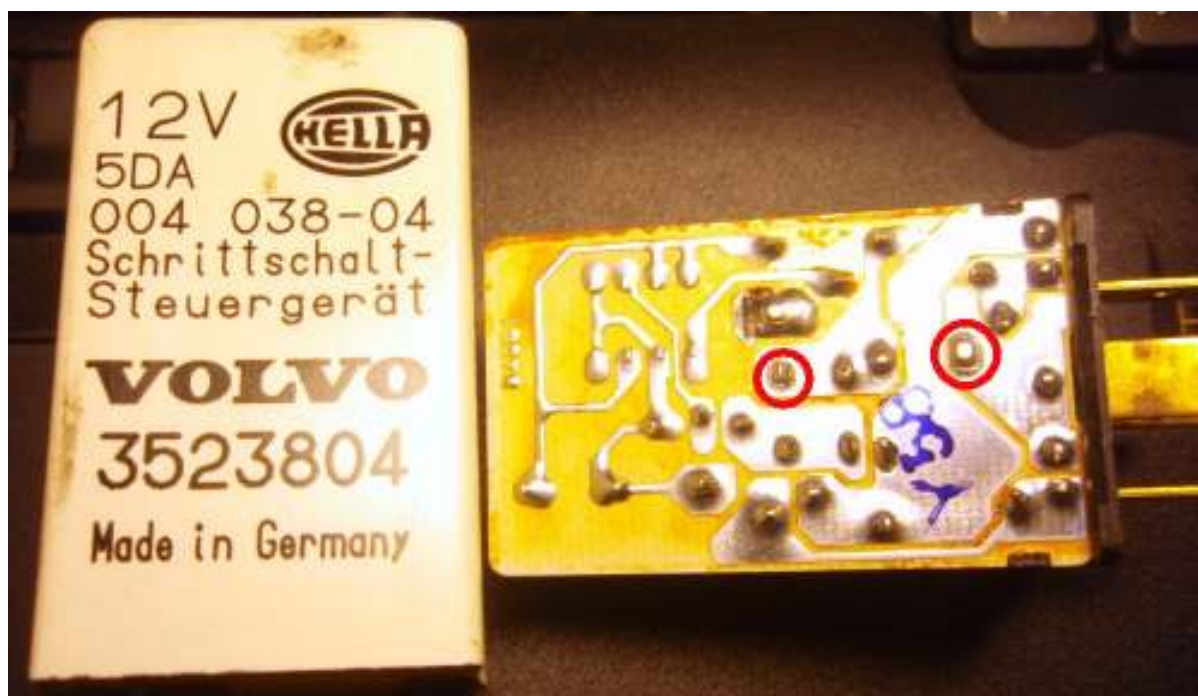
Figur 1. Relæ til overgear på AW71.

Relæerne til benzinpumpe (E-, ET- og F-motorer), samt til overgear (M46, AW71), har det med at fejle, når de bliver 15-20 år gamle. Langt oftest er der blot tale om lodninger, der er blevet dårlige som markeret på billedet herunder.

Adskil relæet, fat loddekolben og lod efter hvor der ses en grynet rand hvor lodningen har sluppet forbindelsen. De grove forbindelser til selve relækontakterne samt til stikbenene er særligt udsatte. Det viste eksempel er meget tydeligt, men det kan af og til være svært at se, om en lodning er OK. Derfor kan det anbefales at lodde alle lodninger efter, når man alligevel er i gang. Men pas på ikke at lave kort-slutninger mellem de enkelte baner i printet.
