Fusk

Der er ofte problemer med stelforbindelsen imellem chassis og bagklap på Volvo 240 st. car, som resulterer i at bagrudeviskeren kører trægt og interval ikke fungerer ordentligt, samt at el-bagruden heller ikke virker ordentligt, samt at den ekstra stoplygte midt i bagruden kun lyser svagt og ligeledes ikke ordentligt nummerpladelys.

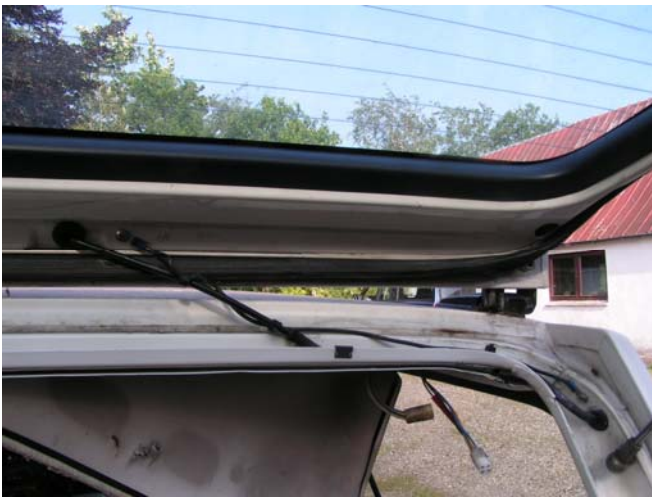
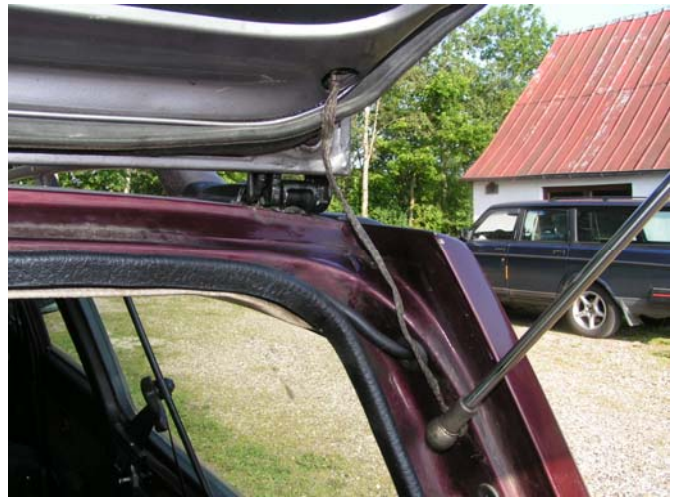
Grunden til den dårlige stelforbindelse er at hængslerne er af Zink, og den stelledning der sidder i begge hængsler ofte er knækket.

Billederne viser 2 lette måder at løse problemet på, på den hvide Volvo er der boret 2 små huller i chassis/bagklap, jeg gør det som på den røde Volvo, tager et kobber stelforbindelsesbånd og borer båndet lidt op i hullerne i enden, og monterer som på billedet, uden at skade chassis og bagklap med ekstra huller. Den svære og helt rigtige måde at gøre det på er at føre en ekstra ledning igennem hængslerne og skrue fast i chassis oppe under himmelen og på en af stelskruerne i bagklappen bag dækkenet.
